## **PARECER CONDOMÍNIO RESIDENCIAL AREIAS**

### **1. OBJETIVO DO PARECER**

O presente Parecer tem como objetivo relatar as atividades de Limpeza, Plantio e Manutenção de Área de Preservação Permanente, realizadas no Condomínio Residencial Areias, localizado na cidade de São João da Boa Vista/SP, pela empresa Naativa Ambiental.

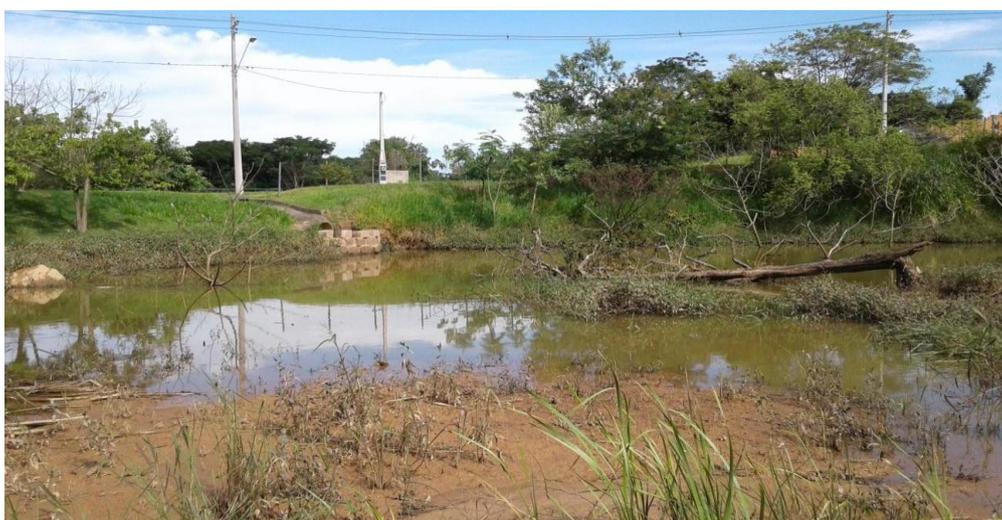
**Foto 01: Área alagada e com pouca vegetação nativa significativa**

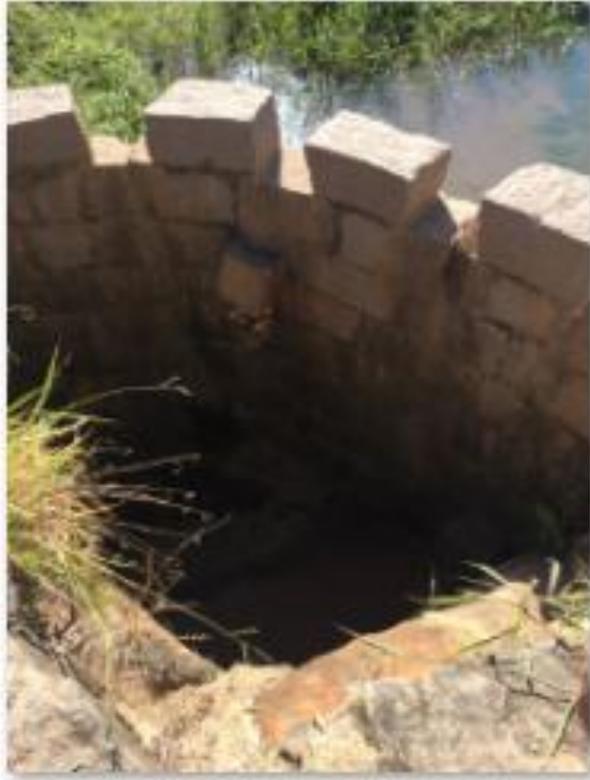
**Foto 02: Barramento intensificando o acúmulo de água**

Houve a retirada da barragem, o que possibilitou um maior escoamento da água do córrego e das águas pluviais, evitando, assim, o alagamento da área.

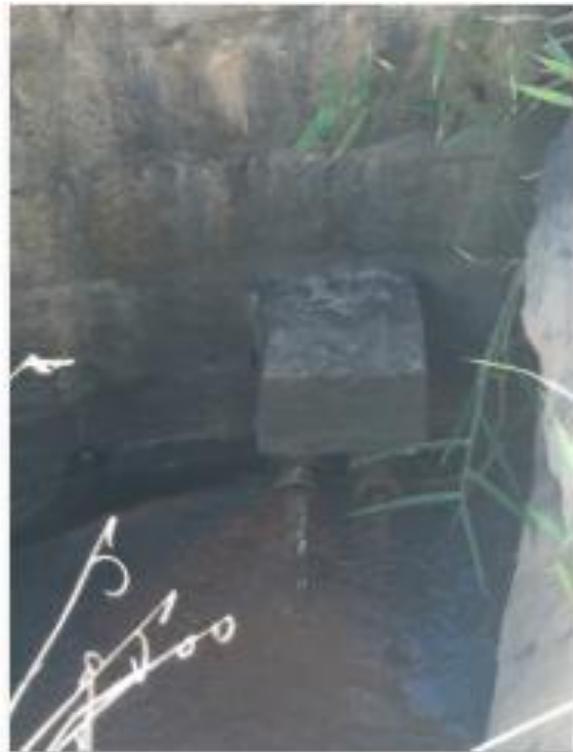
**Foto 03: Pequeno escoamento de água**

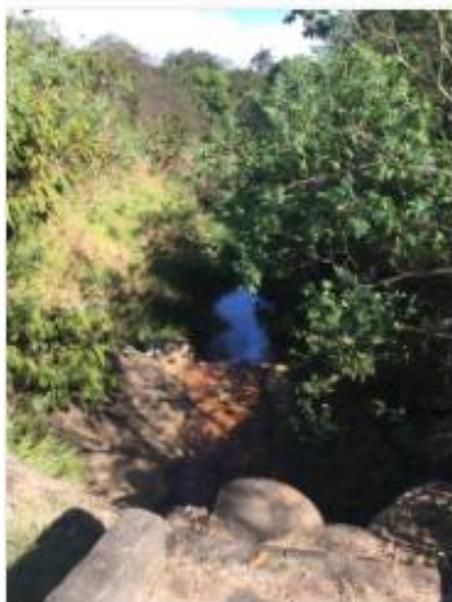
**Foto 04: Área com bastante espécie invasora**

No que diz respeito à limpeza, foram realizadas capina e retirada das espécies invasoras e poda de galhos e troncos secos das árvores existentes.

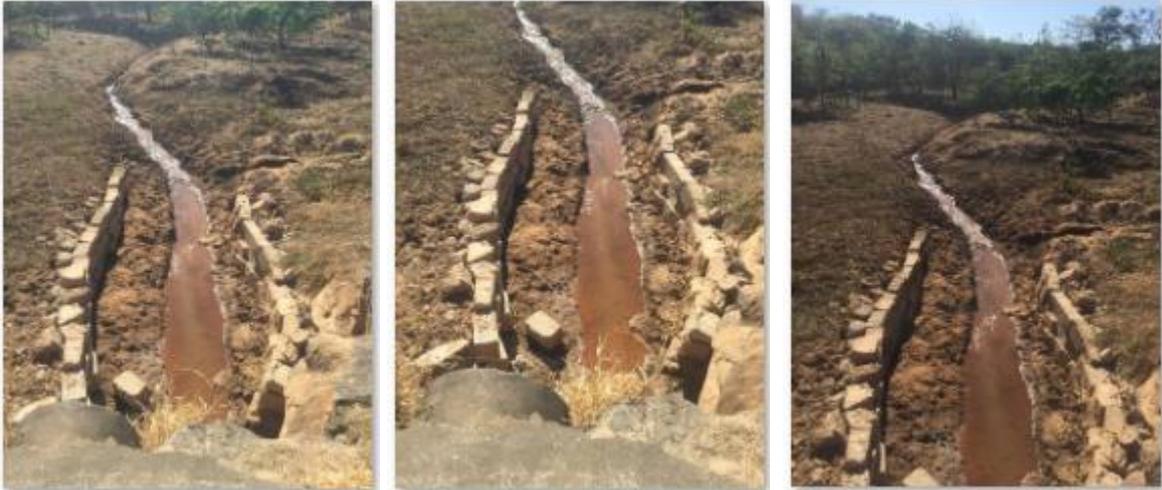
Fotos 05, 06 e 07: Retirada da barragem, limpeza e alargamento do córrego

O córrego foi limpo, alargado e aprofundado, aumentando o seu fluxo de água. Este fluxo será observado durante o período de chuvas e, caso haja necessidade de um maior aprofundamento e alargamento do mesmo, será realizado pelo pessoal da Naativa Ambiental.

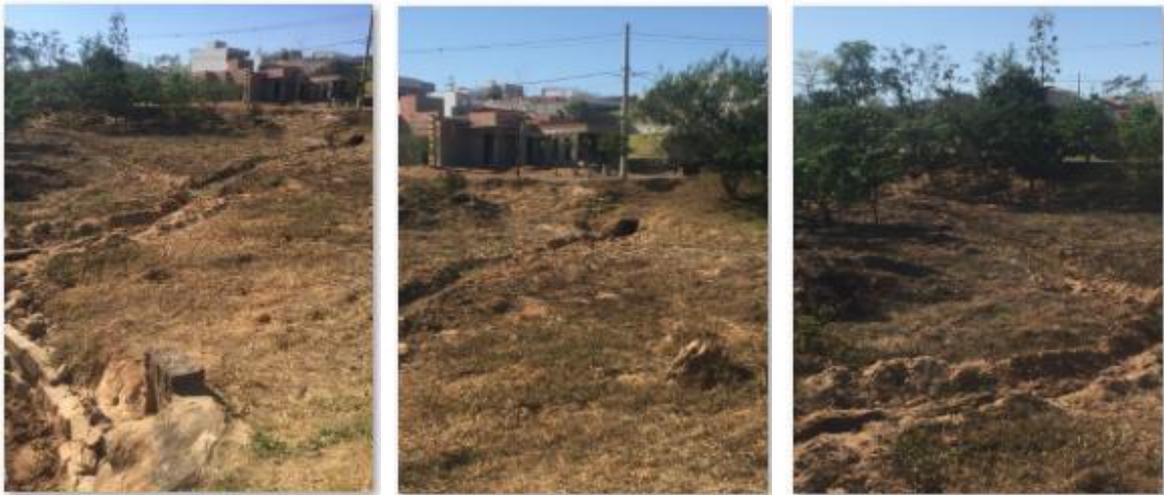
Fotos 08, 09 e 10: Abertura de sulco na lateral do córrego, para escoamento de água pluvial

Foi realizada, também, a abertura de sulcos saindo das manilhas de água pluvial e levando até o córrego.

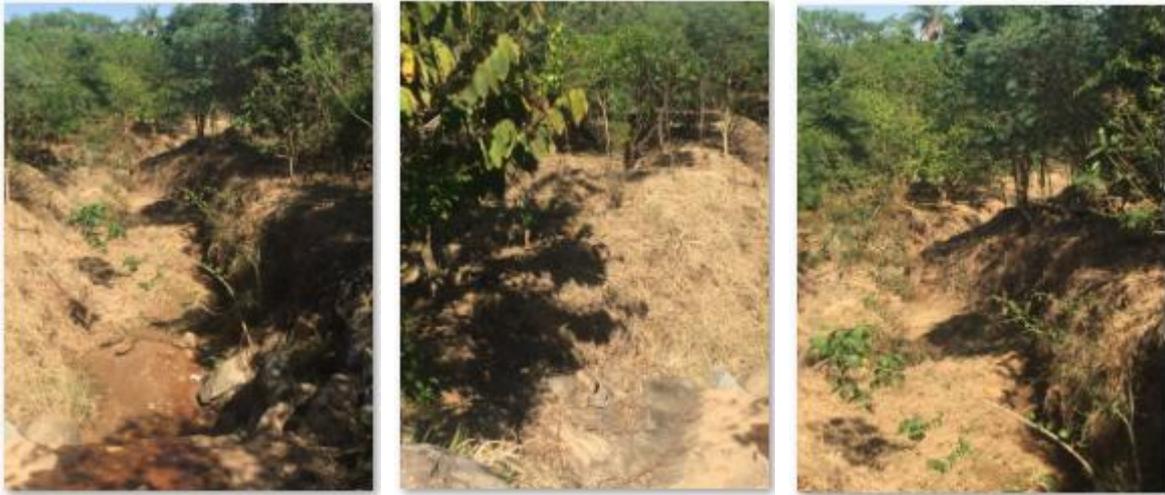
**Fotos 11, 12 e 13: Retirada das espécies invasoras ao longo do córrego**

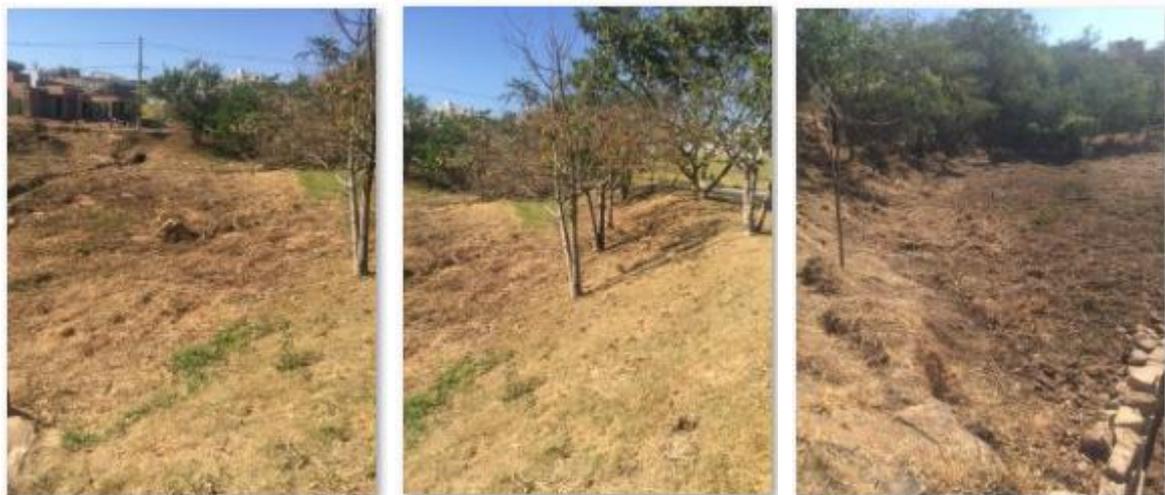
**Fotos 14, 15 e 16: Limpeza geral da área, com roçada e retirada de troncos e galhos mortos. Plantio de novas mudas nativas ao longo de toda área**

Por fim, foi realizado o adensamento da vegetação, com o plantio de 600 mudas de espécies nativas, as quais foram alocadas nos espaçamentos adequados, conforme legislação vigente e

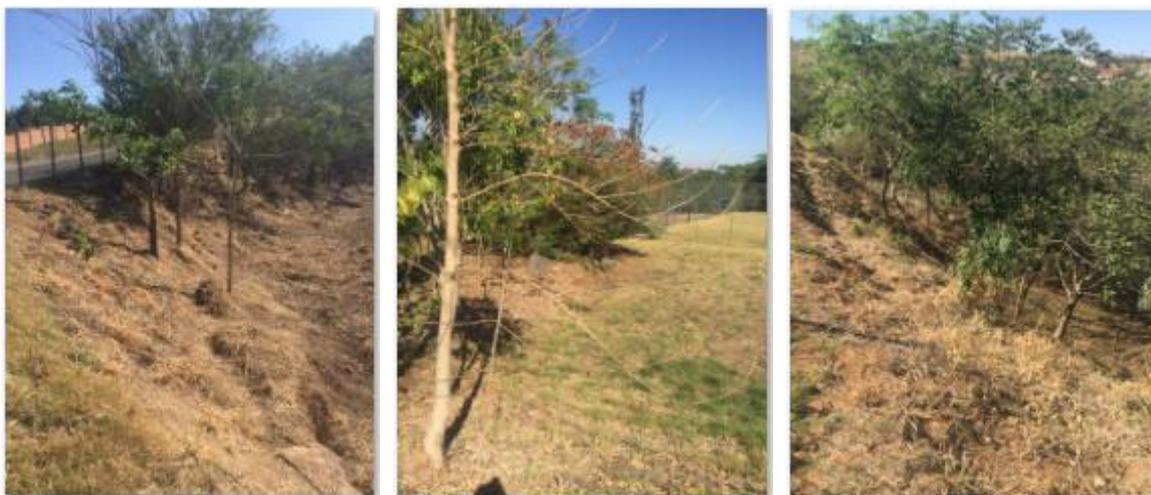
**Fotos 17, 18 e 19: Limpeza geral da área, com roçada e retirada de troncos e galhos mortos. Plantio de novas mudas nativas ao longo de toda área**
